# Gribshunden

## - om vraget af kong Hans' krigsskib i Blekinges skærgård

AF VIVIAN ETTING, KRISTIANE STRÆTKVERN OG DAVID GREGORY

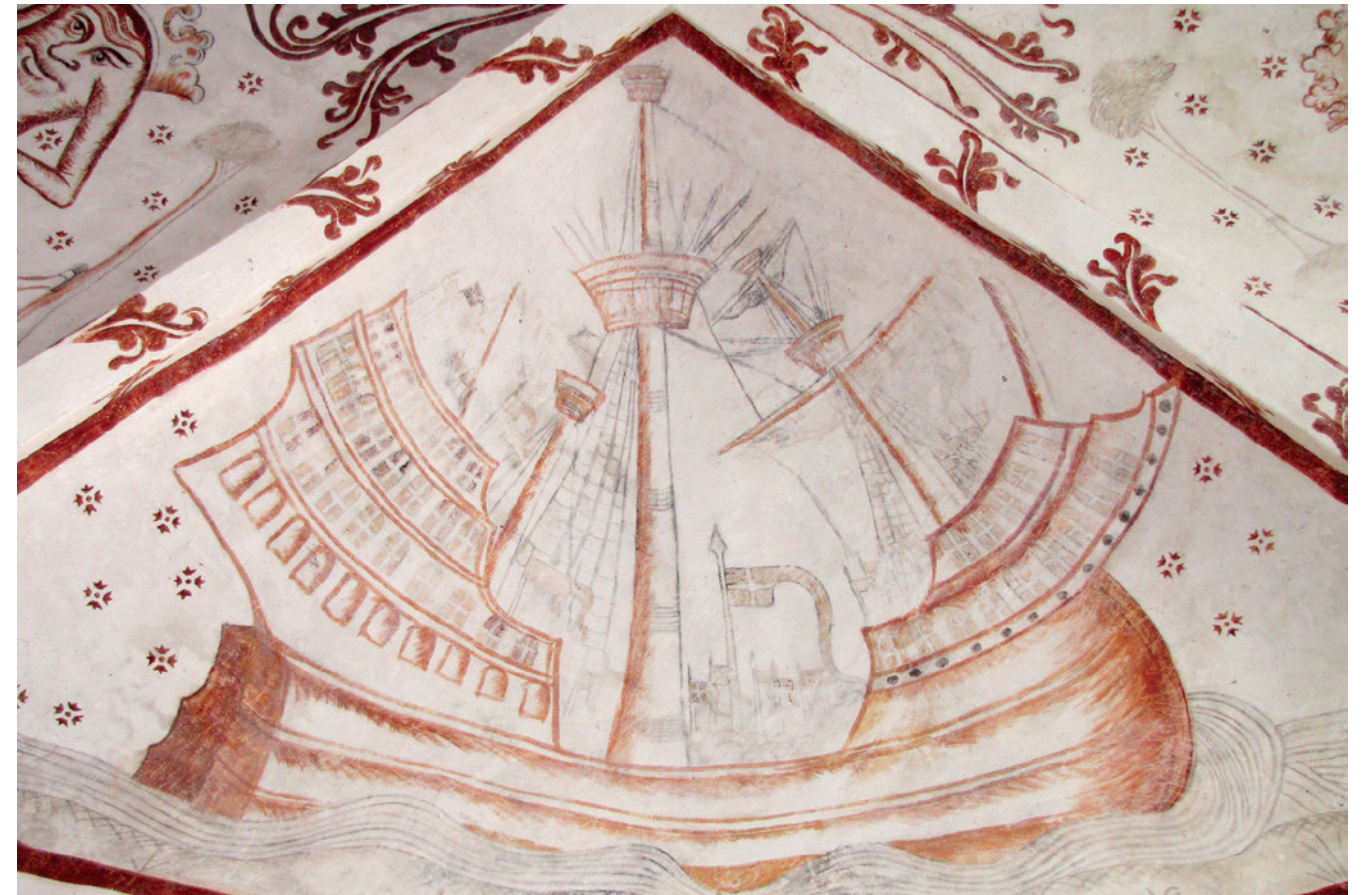
Fig.3  
Dette kalkmaleri fra Voldby Kirke på  
Djursland blev malet ca. 1500 og viser  
et stort orlogsskib med for- og agterka-  
stel. Læg mærke til Dannebrogssflaget!

This fresco in Voldby Church, Djursland,  
was painted in c. 1500 and shows a  
large warship with high "castles" in the  
bow and stern. Note the Danish flag!

*Gribshunden* var for sin tid et stort orlogsskib. Det omtales som en karack, dvs. bygget efter en helt ny teknik, hvor bordplankerne blev lagt kant på kant med kalfatring imellem - i modsætning til de ældre klinkbyggede skibe, hvor plankerne gik ind over hinanden. En kraelbygget karack havde typisk tre master: en stormast i midten og to mindre master, henholdsvis fokkemasten i stævnen og mesanmasten i agterenden. På forstavnen var udbygget et stort højt forkastel, der udgjorde en slags platform, hvorfra man kunne forsvare skibet i nærkamp, hvis et fjendtligt skib søgte at borde. Et tilsvarende agterkastel var bygget over skibets agterende (fig.3). De store orlogsskibe var også forsynet med kanoner. Et regnskab fra 1493 nævner således, at et af kongens skibe - enten '*Svanen*' eller '*Gribshunden*' - var armeret med hele 68 kanoner.

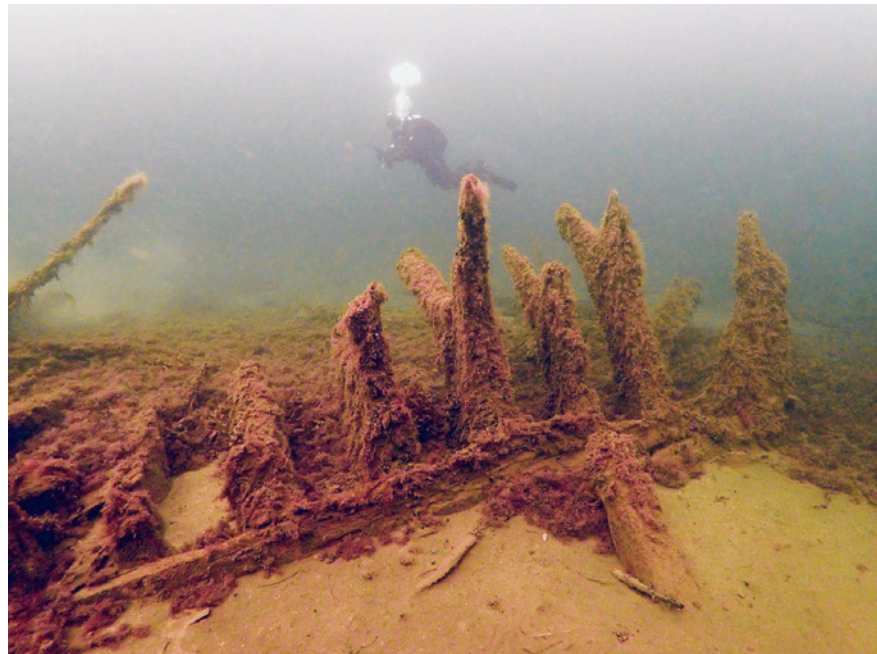
**Fig.4**  
De store spanter stikker op fra vraget af *Gribshunden*.

The large ribs sticking up from the wreck of *Gribshunden*.

Efter omkring 500 år på havbunden var der endnu bemærkelsesværdigt meget bevaret af det engang så statelige skib (fig.4). Dele af både for- og agterkastel samt roret er bevaret, store spanter stikker op af havbunden, og et lag

dæksplanker, der dækker det meste af skibets bund, er synlige. Selve skibet har været ca. 30 m langt og 10 m bredt. I 2001 indledte Kalmar Läns Museum og Länsstyrelsen i Blekinge et flerårigt samarbejde med de lokale dykkere og har herefter foretaget flere undersøgelser af vraget. For at kunne bekræfte identifikationen af vraget som *Gribshunden* gennem studier af skibets konstruktion, karakteristik af genstande og datering af prøvemateriale blev der gennemført en undersøgelse i efteråret 2006. Undersøgelsen resulterede i bjærgning af 647 genstande såsom trækar, glas, knapper, teglsten, læder og metal, hasselnødder og kirsebærsten. Fra tidligere dykninger havde man bjærget ni kanonlavetter, et gangspil, kanonkugler og armbrøstpille (fig.5).

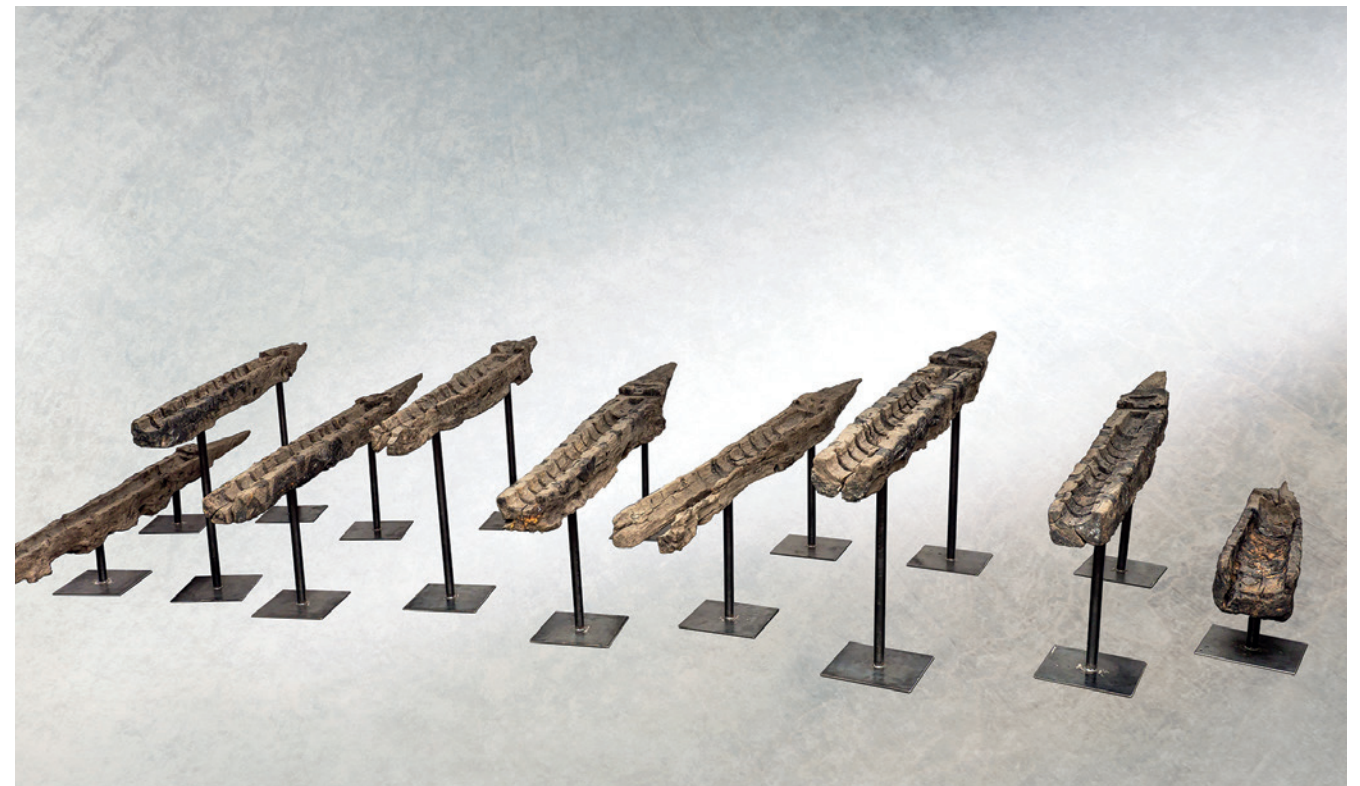
**Fig.5**  
Fra vraget er bjerget ni kanon-lavetter, men selve kanonerne er ikke bevaret. Den største lavet er 2,85 m lang.

Nine gun carriages were salvaged from the wreck, but the canons themselves were not preserved. The largest of these is 2.85 m long.

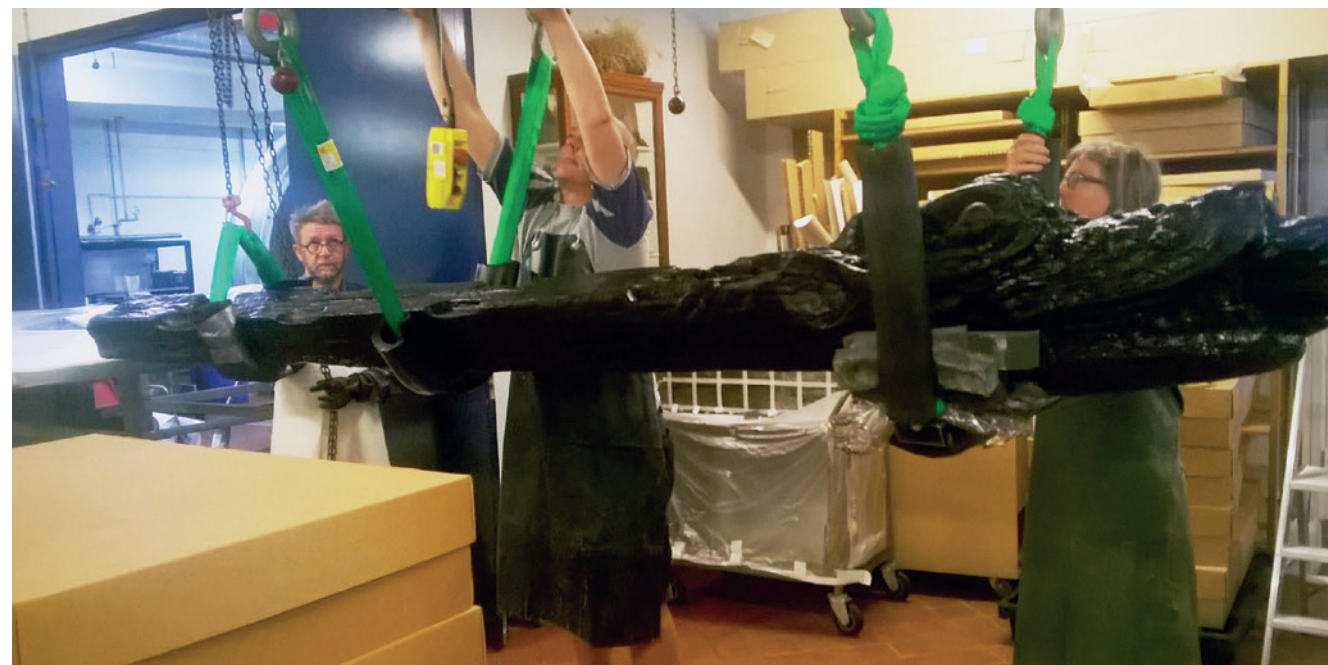
Fig.7

Galionsfiguren hejses på plads i Brede. Det er altid lidt nervepirrende at håndtere store, men skrøbelige genstande.

The figurehead is hoisted into place at Brede. Handling large but fragile objects is always somewhat nerve-wracking.

en relativt nedbrudt overflade, men et meget velbevaret indre, og den havde således behov for en stabiliserende konservering. Den blev derfor sendt til Nationalmuseets afdeling for Forskning, Samling og Bevaring i Brede, hvor der er såvel udstyr som mange års erfaring med at behandle vanddrukkent træ fra arkæologiske udgravninger (fig.7).

På en af de varmeste sommerdage i juli 2018, efter mere end to år i imprægneringsbadet, blev den 250 kg tunge figur hejst op af karret og flyttet over til frysetørningsanlægget. Her blev sommer brat til vinter med en temperatur på minus 28°C, hvor alt vand og PEG, der var tilbage i træet, frøs til is. Når der så etableres fuldt vakuum i kammeret, fordamper isen. Det er en sikker, men langvarig metode til tørring af vanddrukkent træ. For *Gribshundens* galionsfigur varede tørringen et halvt år.

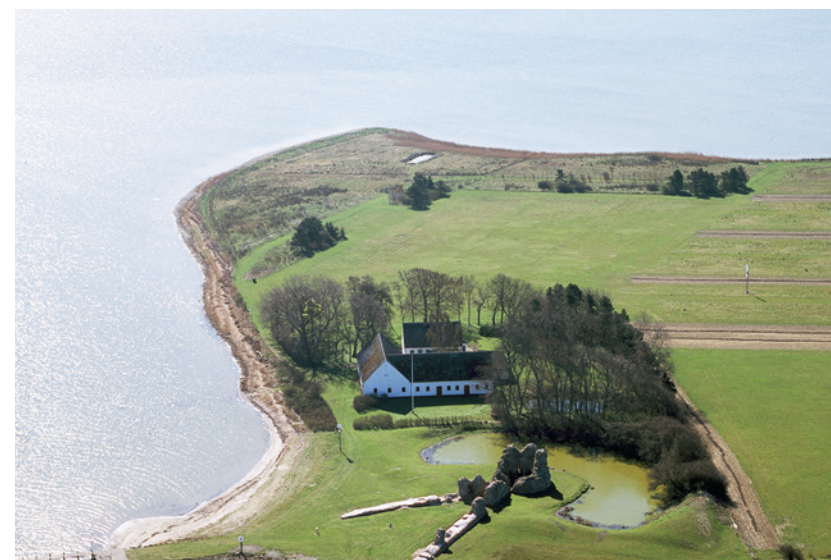
Fig.9

Skibsværftet på Slotø. To flankemure med skydeskår udgår fra tårnet som et stort V, hvorfra man kunne beskytte værftsområdet. Under Nationalmuseets udgravninger er der afdækket kraftige tømmerkonstruktioner og fundamenter fra værftets bygninger.

The shipyard on Slotø. Two flanking walls with embrasures extend from the tower in a large V shape; from here, the shipyard area could be protected. During the National Museum's excavations, substantial timber structures and the foundations of the shipyard buildings were uncovered.

Ligesom *Gribshunden* har en del af skibene uden tvivl været bygget i udlandet, men kong Hans besluttede, at man også herhjemme skulle bygge store orlogsskibe. Både på Bremerholm i København og på øen Slotø i Nakskov Fjord anlagde kongen nye skibsværfter. Værftet på Slotø blev kaldt Engelsborg, og her er ruinerne af et stort forsvarstårn stadig bevaret (fig.9). Den danske flåde var omkring 1500 formentlig større end den engelske, og først under Henrik 8. kom der rigtig gang i skibsbyggeriet i England (fig.10).
